FIRE SERVICES DEPARTMENT
LICENSING & CERTIFICATION COMMAND

本处档号 Our Ref.: (8) in FP(LC) 337/11 Pt.3
来函档号 Your Ref.:
图文传真 Fax: 2723 2197
电 话 Tel. No.: 2733 7619
电子邮件 E-mail: lcpolic2@hkfsd.gov.hk

拆除紧急出口推杆装置上的玻璃面金属箱

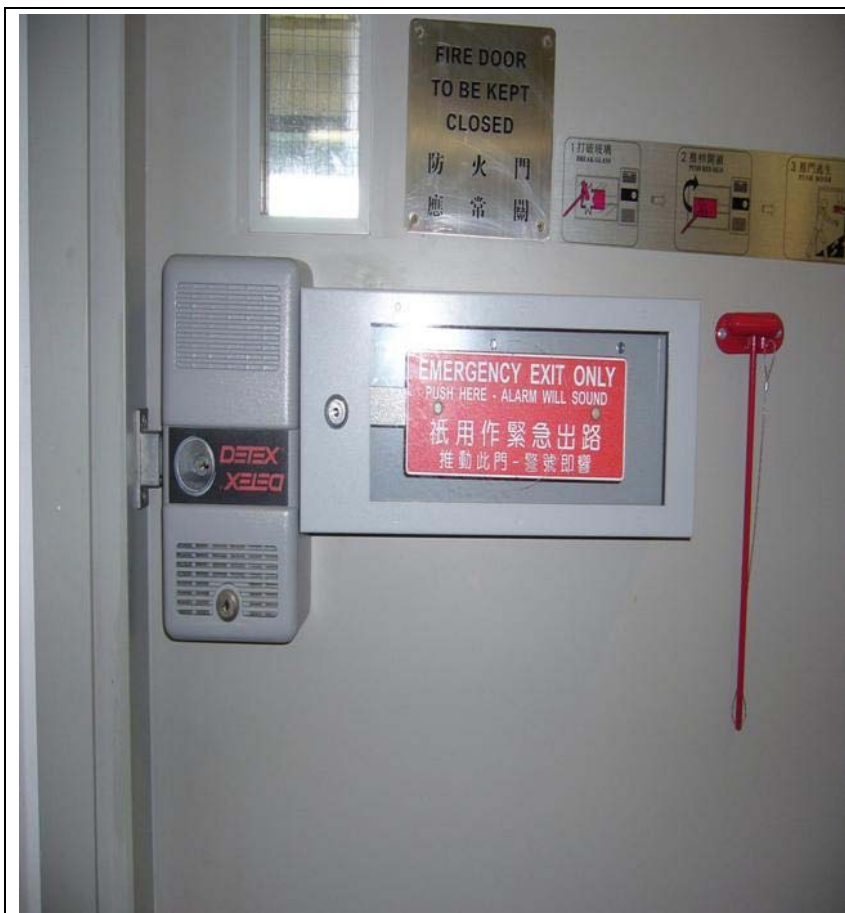
本处最近发现一些持牌处所的紧急出口上的推杆装置以玻璃面金属箱覆盖。从消防安全角度而言，该金属箱不能接受，因其妨碍紧急装置的设定运作方式，以致出口门不能从处所内轻易开启，实质上增加了发生火警或其他灾难时对人命造成的危险。

Wrong Configuration:

The pushbar of the emergency exit device is covered by a glass-fronted metal casing.

错误布置:

以玻璃面金属箱覆盖的紧急出口推杆装置。

为此，如贵处所的紧急出口上的推杆装置是以玻璃面金属箱覆盖，你必须立即采取行动以纠正违规情况，尽快移除有关的玻璃面金属箱。附件中的图片展示紧急出口推杆装置的正确布置。

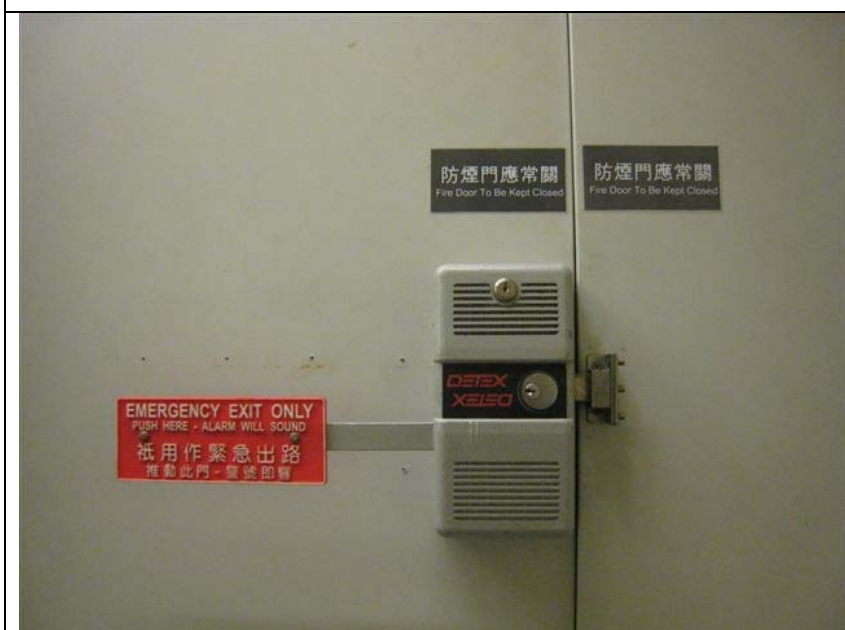
Correct configuration:

The pushbar of the emergency exit device is readily operable.

正确布置:

紧急出口推杆装置可随时使用。
