在簽發消防證書過程中常見的違規事項

處所: 在不獲豁免的樓宇經營非本地高等及專業教育課程

常見的違規事項的例子

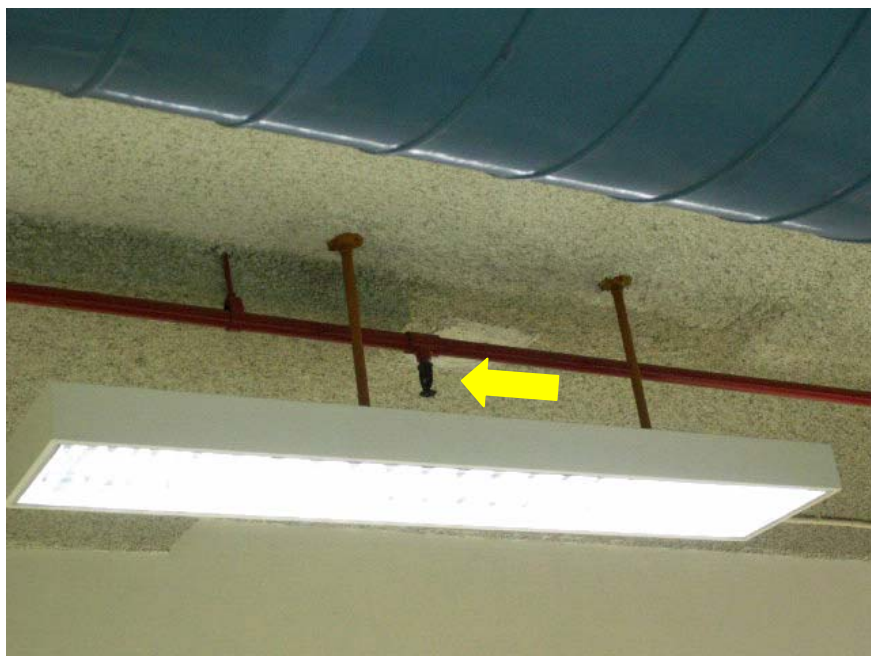
阻礙花灑頭運作

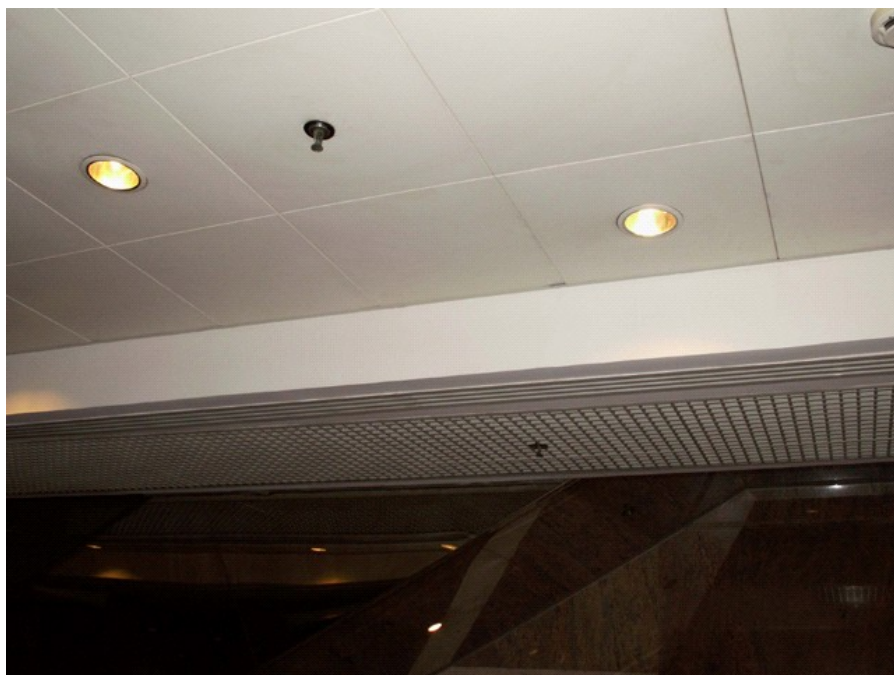
花灑頭沒有阻礙

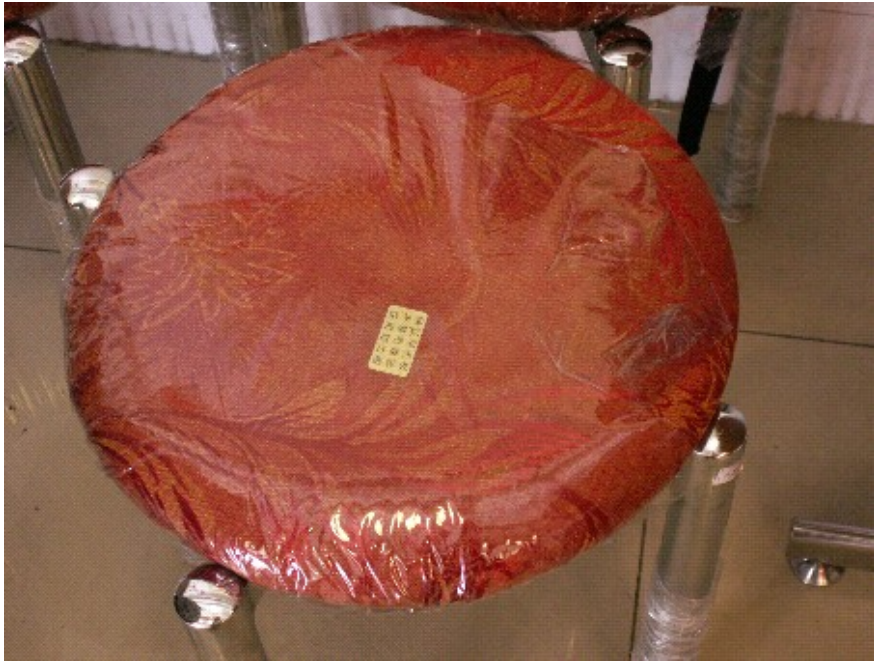
聚氨酯乳膠家具不符合英國標準7176(一九九五年版)(中度危險)
或英國標準7177(一九九六年版)(中度危險)

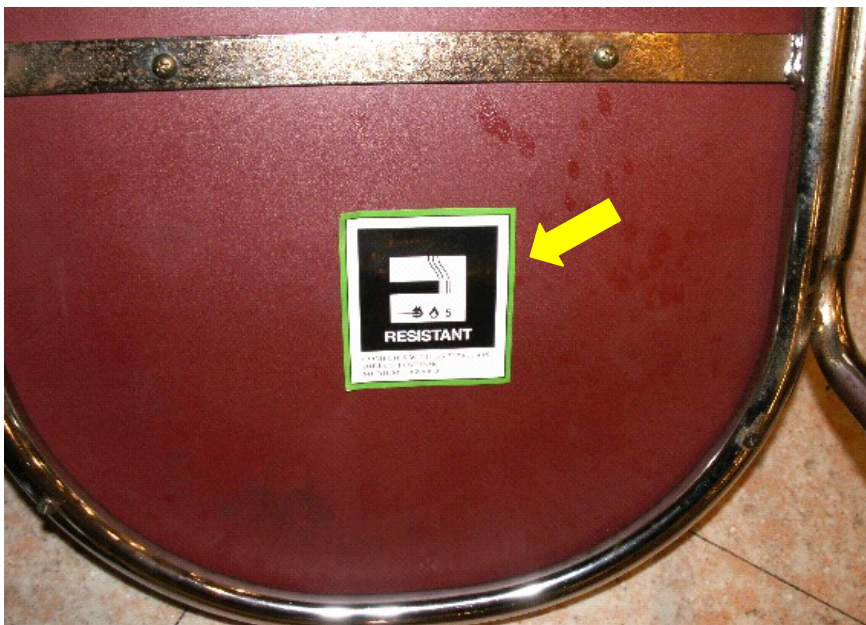
聚氨酯乳膠家具符合英國標準7176(一九九五年版)(中度危險)或
英國標準7177(一九九六年版)(中度危險)

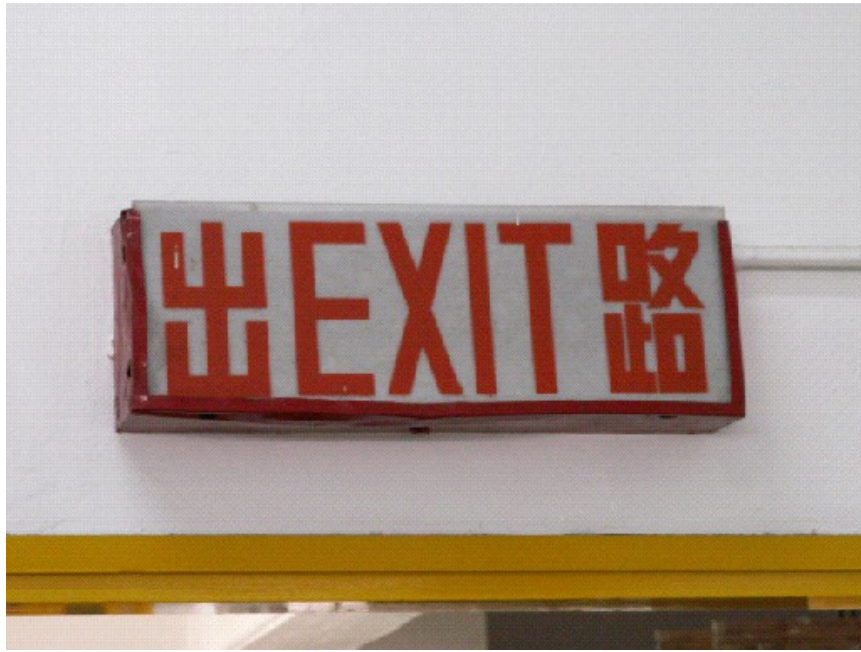
出口指示牌不符合消防安全規定

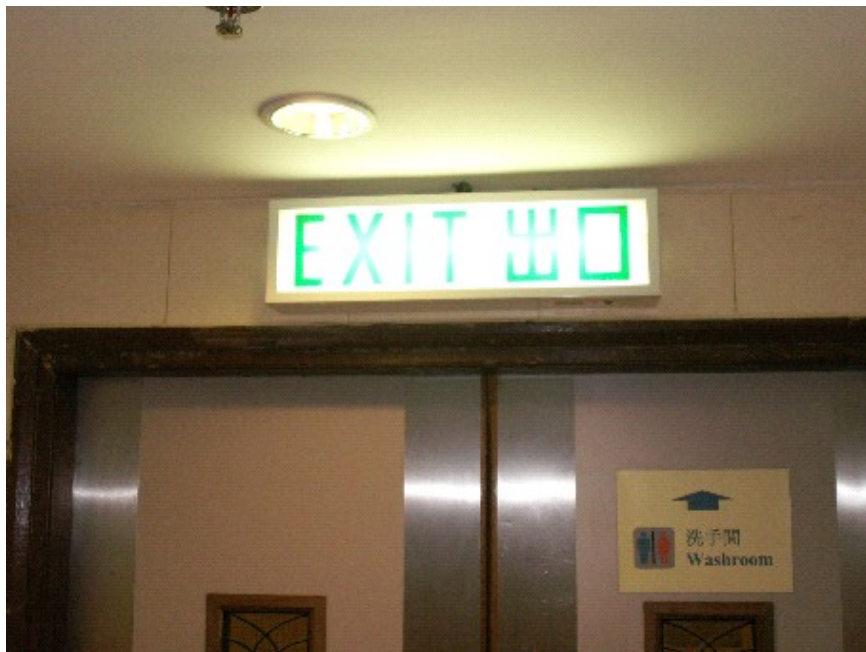
出口指示牌符合消防安全規定
