消防處  
牌照及審批總區

FIRE SERVICES DEPARTMENT  
LICENSING & CERTIFICATION COMMAND

**拆除緊急出口推杆裝置上的玻璃面金屬箱**

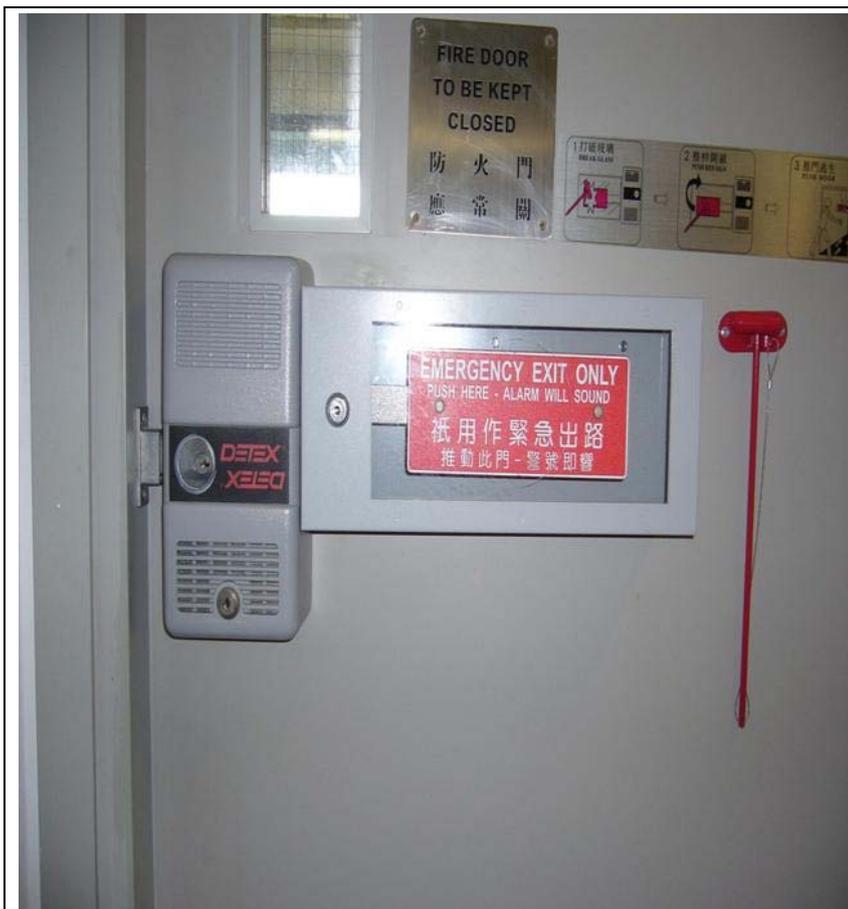
**Wrong Configuration:**

本處最近發現一些持牌處所的緊急出口上的推杆裝置以玻璃面金屬箱覆蓋。從消防安全角度而言，該金屬箱不能接受，因其妨礙緊急裝置的設定運作方式，以致出口門不能從處所內輕易開啟，實質上增加了發生火警或其他災難時對人命造成的危險。

The pushbar of the emergency exit device is covered by a glass-fronted metal casing.

以玻璃面金屬箱覆蓋的緊急出口推杆裝置。

為此，如貴處所的緊急出口上的推杆裝置是以玻璃面金屬箱覆蓋，你必須立即採取行動以糾正違規情況，盡快移除有關的玻璃面金屬箱。附件中的圖片展示緊急出口推杆裝置的正確佈置。

特此提醒，如你不移除上述玻璃面金屬箱，本處可根據香港法例第 95F 章《消防(消除火警危險)規例》發出「消除火警危險通知書」，限令你在指明的限期內移除有關的玻璃面金屬箱。任何人如不遵辦通知書內的規定，最高可處第 6 級罰款(即港幣 100,000 元)，並可就該罪行持續的每日，另處罰款港幣 10,000 元。

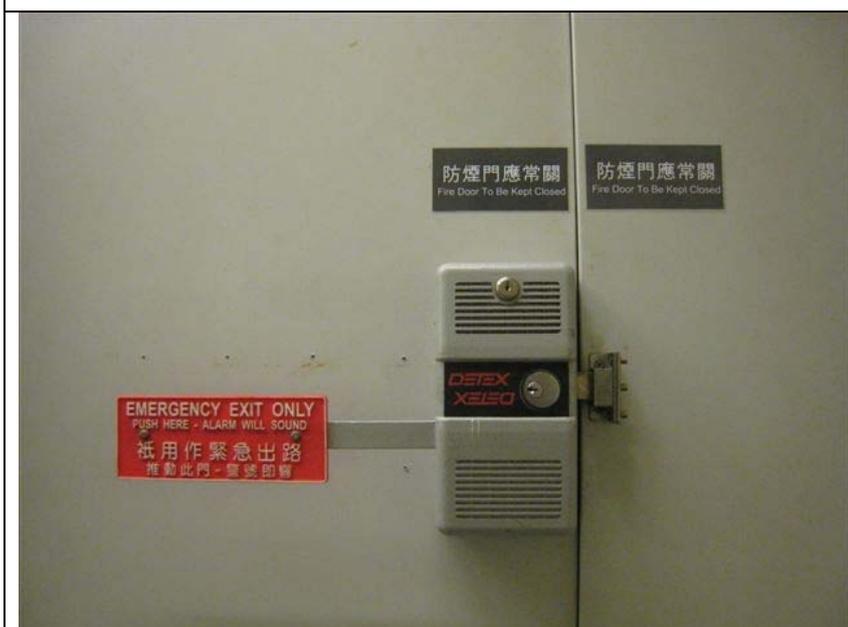
**Correct configuration:**

The pushbar of the emergency exit device is readily operable.

緊急出口推杆裝置可隨時使用。
