在簽發消防證書過程中常見的違規事項

處所: 公眾娛樂場所(例如：跳舞場所、跳舞派對、電動遊戲機中心)

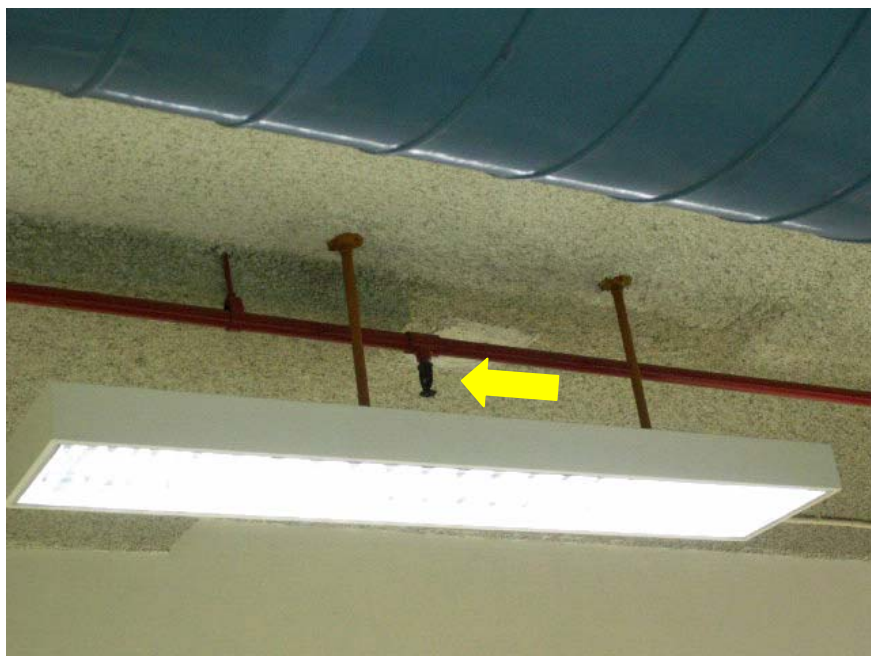
阻礙花灑頭運作

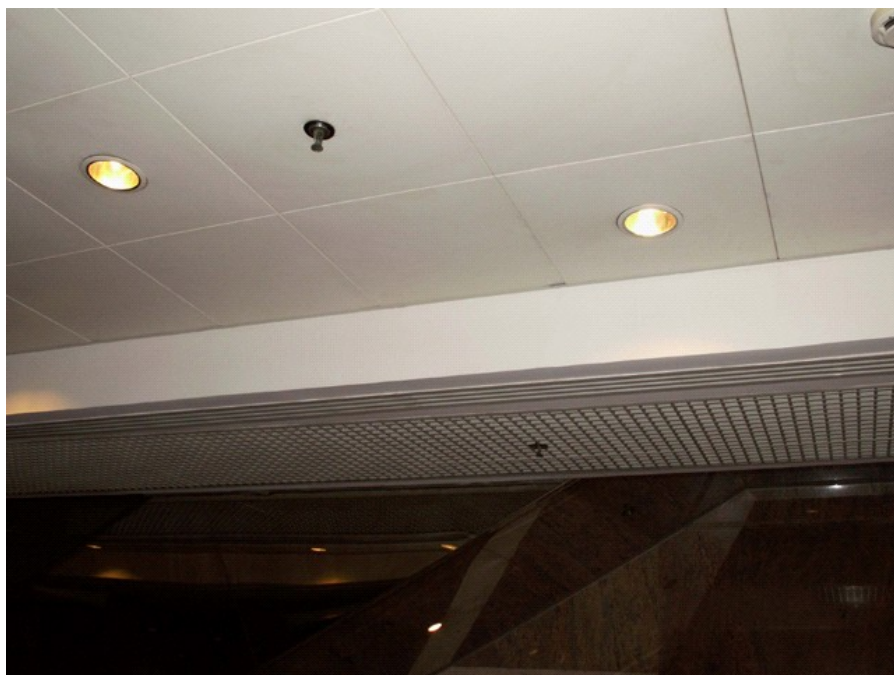
花灑頭沒有阻礙

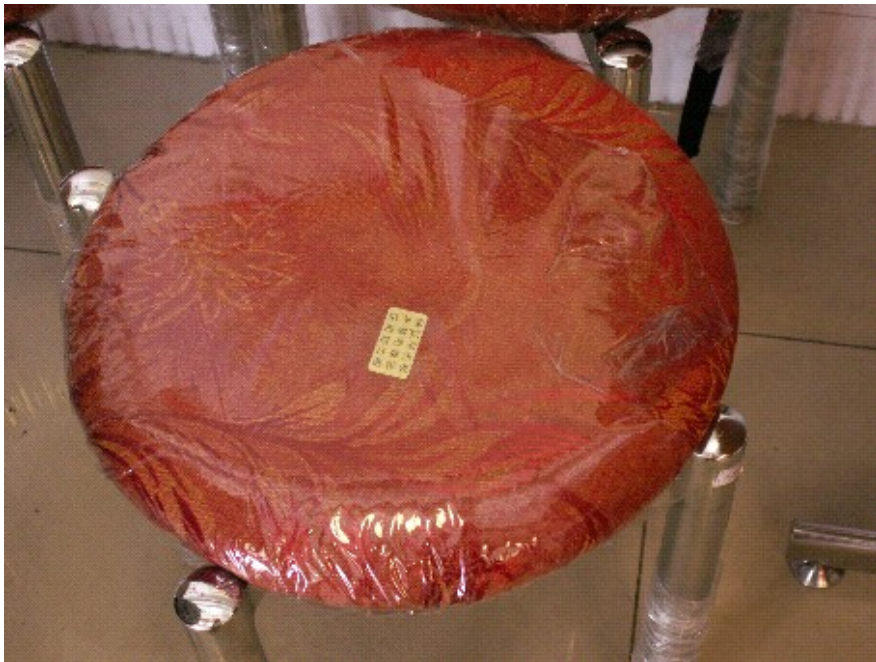
聚氨酯乳膠家具不符合英國標準7176(一九九五年版)(中度危險)
或英國標準7177(一九九六年版)(中度危險)

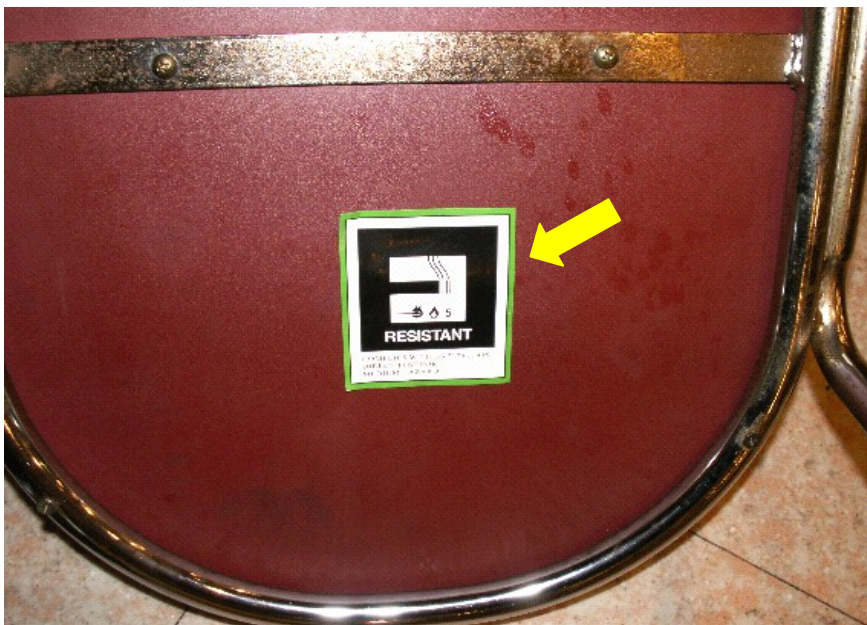
聚氨酯乳膠家具符合英國標準7176(一九九五年版)(中度危險)或
英國標準7177(一九九六年版)(中度危險)

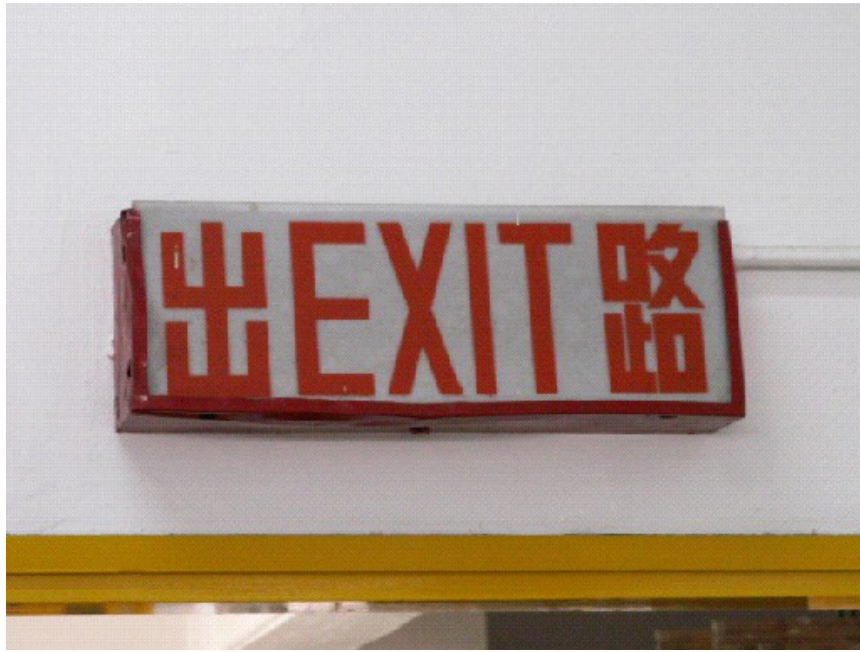
出口指示牌不符合消防安全規定

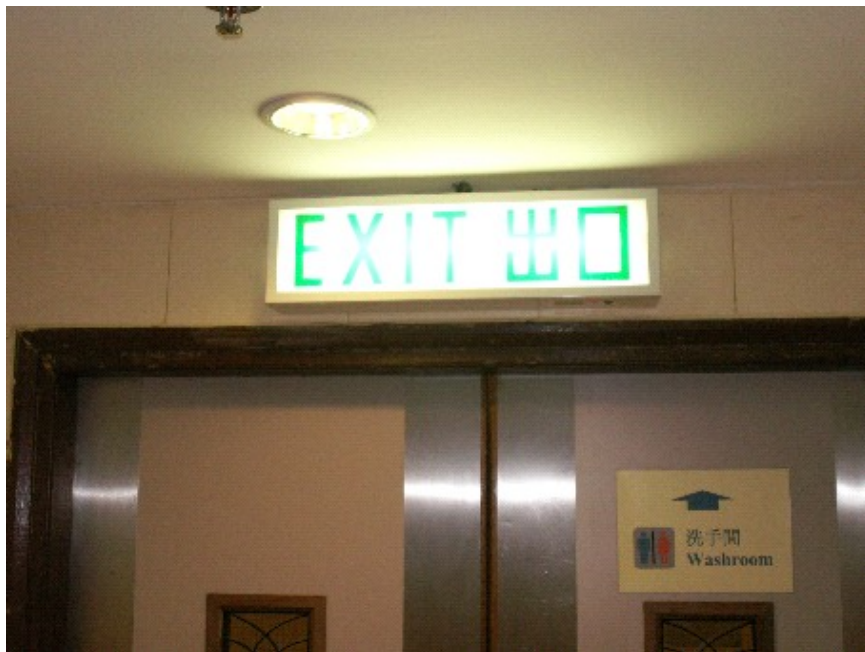
出口指示牌符合消防安全規定
