在簽發消防證書過程中常見的違規事項

處所: 學校(校舍設於並非原先設計作學校用途的處所)

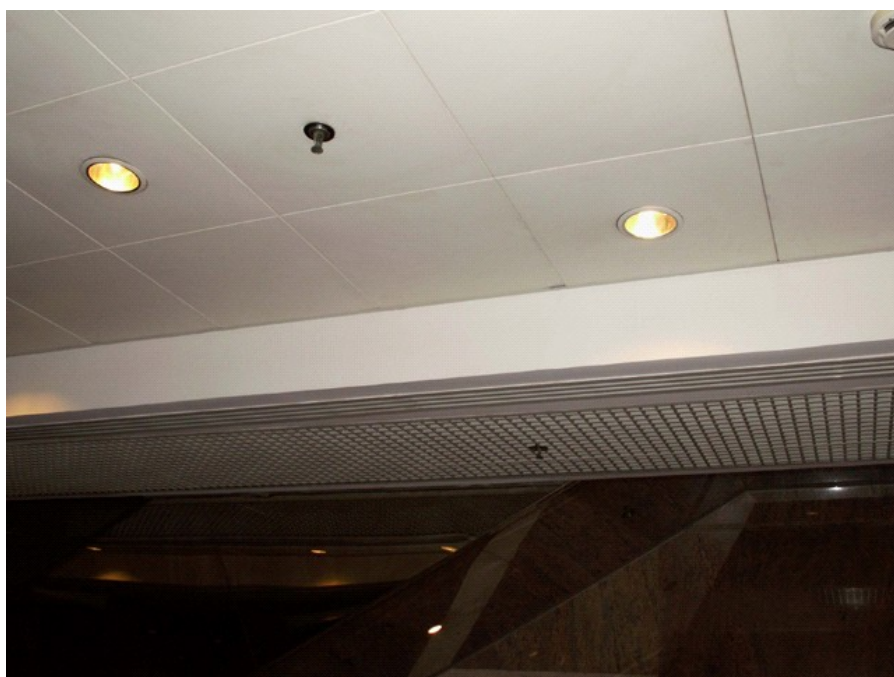
花灑頭沒有阻礙

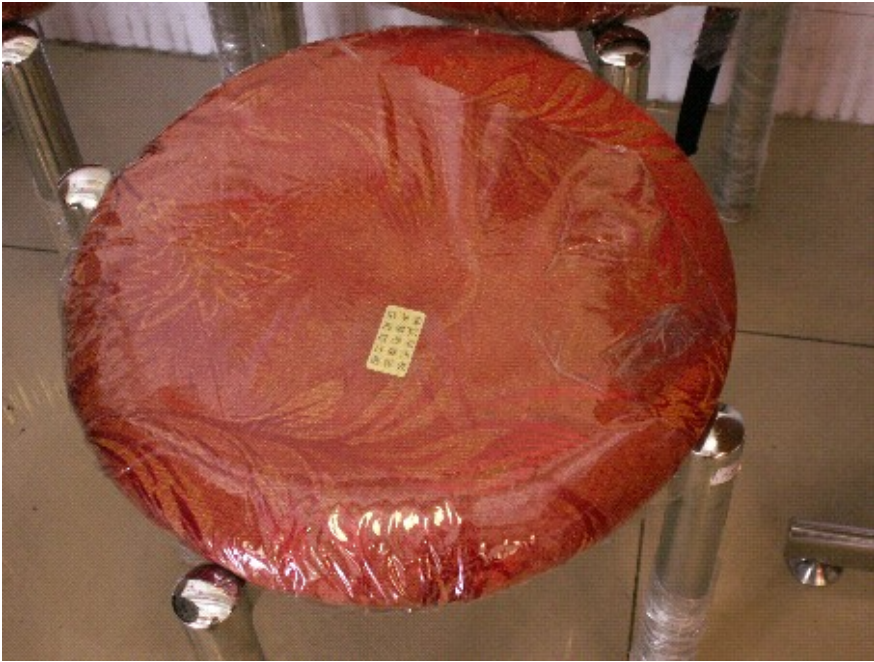
聚氨酯乳膠家具不符合英國標準7176(一九九五年版)(中度危險)
或英國標準7177(一九九六年版)(中度危險)

主題	違規事項／建議
違規事項	沒有出示有效的證書 FSI/314A 或 FSI/314B 而遷移花灑頭
建議	凡在現有處所進行小規模的花灑系統改裝及加裝工程，消防裝置承辦商必須在工程展開前，向消防處提交證書FSI/314A或FSI/314B(如適用)。在消防處人員巡查有關裝置是否符合規定期間，承辦商必須出示已由消防處蓋章證書FSI/314A或FSI/314B的副本，以供查核。
違規事項	花灑頭覆蓋的範圍不足夠
建議	花灑頭的主要功能是在啓動後及早撲滅火警。根據國際標準，花灑頭應該平均分布在整個受保護範圍。裝修工程如涉及拆除或增設間隔牆，花灑頭所覆蓋的範圍必須得以維持，並須由註冊消防裝置承辦商檢查。無論如何，任何裝飾、假天花、結構或疊高的貨物等，不可以阻礙花灑頭的運作。
違規事項	沒有就聚氨酯乳膠家具的布料提出證明文件
建議	根據發牌規定，所有聚氨酯乳膠家具應符合英國標準7176(一九九五年版)(中度危險)或英國標準7177(一九九六年版)(中度危險)。要完全符合有關聚氨酯乳膠家具的規定，必須提供本處認可測試機構的測試證明書、供應商或製造商發票，以供查核。
違規事項	出口指示牌不符合消防安全規定
建議	出口指示牌的設計須符合現行的消防安全規定。

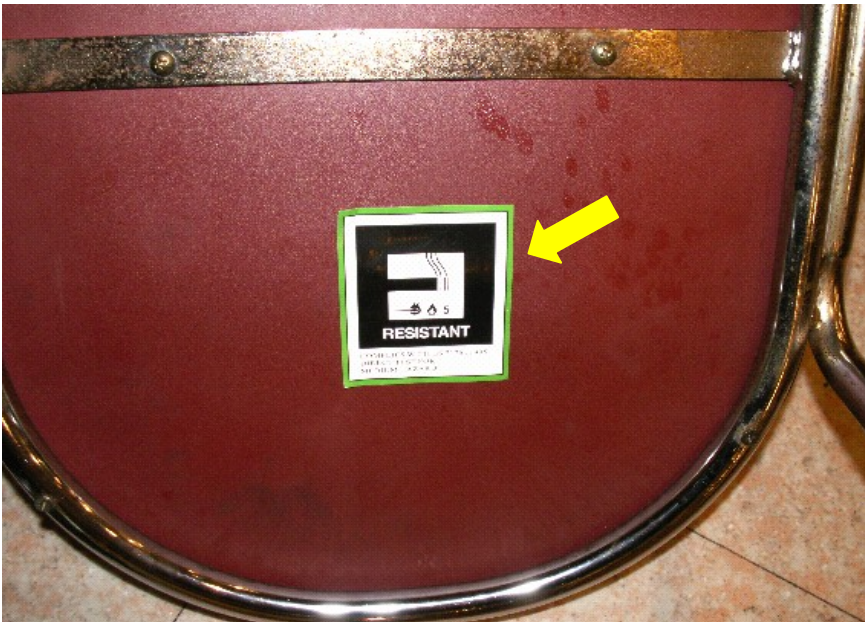
聚氨酯乳膠家具符合英國標準7176(一九九五年版)(中度危險)或
英國標準7177(一九九六年版)(中度危險)
