## 在簽發消防證書過程中常見的違規事項

處所: 在不獲豁免的樓宇經營非本地高等及專業教育課程

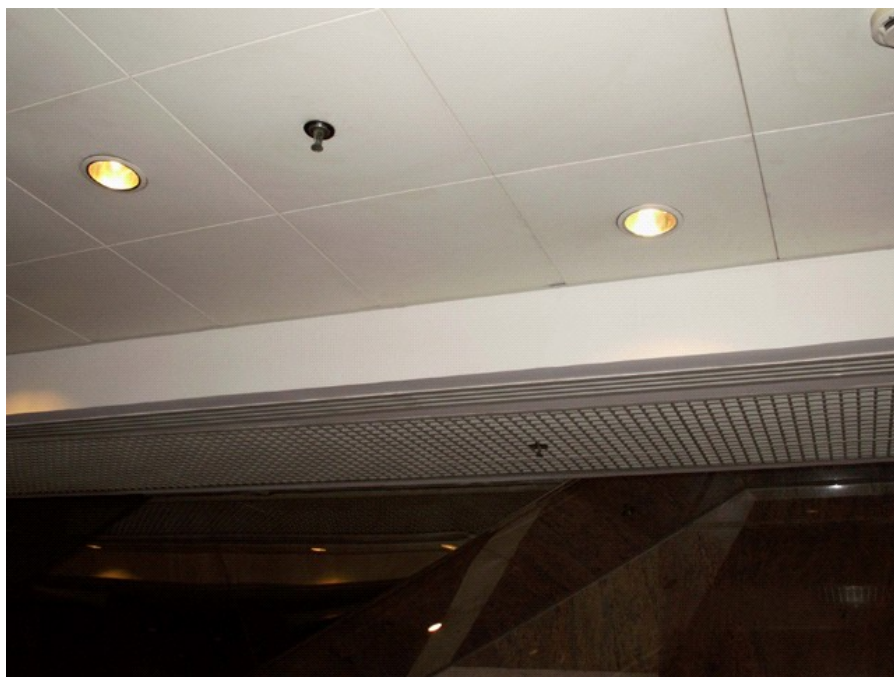
花灑頭沒有阻礙

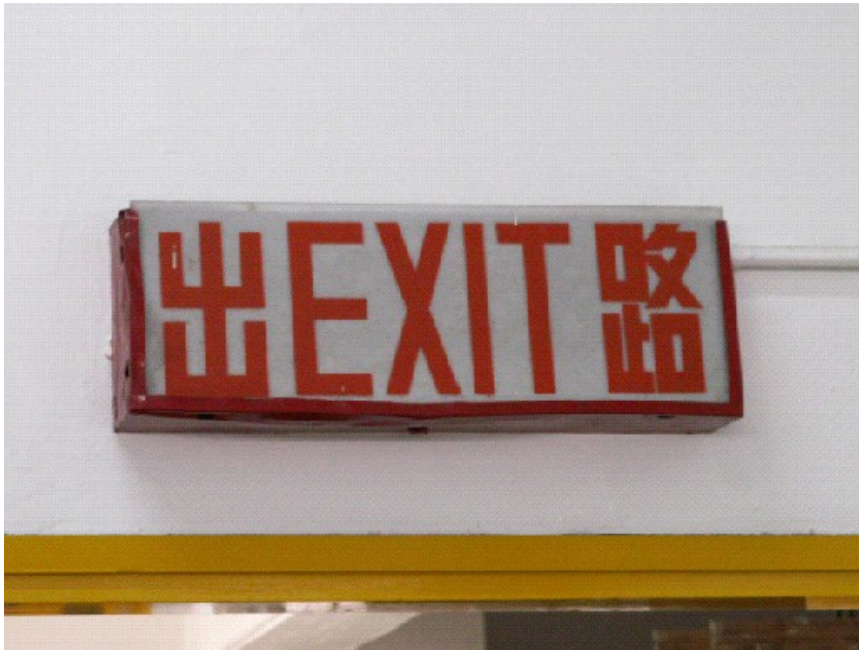
出口指示牌不符合消防安全規定

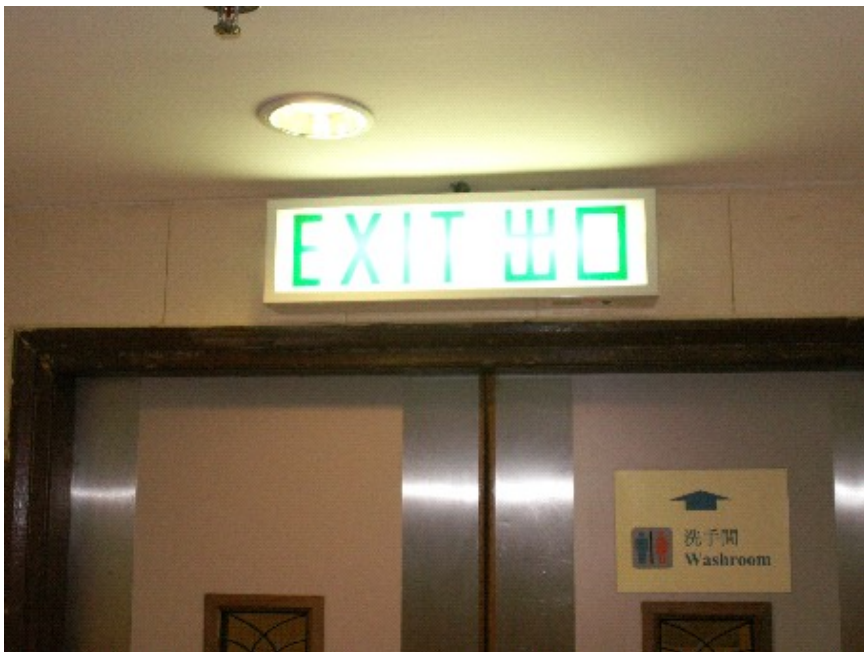
出口指示牌符合消防安全規定
